LEVANTAMENTO DAS PRINCIPAIS FALHAS EM TRANSDUTORES DE ULTRASSOM

Gabriela do Nascimento Delolio¹, Willian Pires Loddi²

Faculdade de Tecnologia de FATEC Ribeirão Preto (FATEC) Ribeirão Preto, SP – Brasil

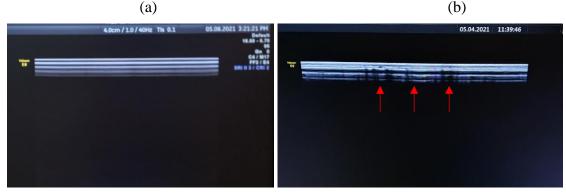
Figura 2 (a) Eco apresentando condições perfeitas de utilização (b) Eco apresentando sombras acústicas ao longo da matriz indicando o comprometimento dos elementos do cristal piezolétrico

Introduzindo as falhas internas e que podem influenciar na qualidade do exame, a troca de cabeça leitora (cristal) é a mais importante pois é definida como a principal peça para o funcionamento do transdutor, é nele onde as ondas mecânicas são transformadas em eletricidade e o inverso também. Dentro dele são lapidados vários elementos e cada um representa uma parte do cristal a ser formado a imagem. Algumas vezes somente alguns elementos ficam danificados ou enfraquecidos e em outros, várias partes da matriz apresenta regiões escuras indicando mais de um elemento comprometido. (Figuras 2 e 3)

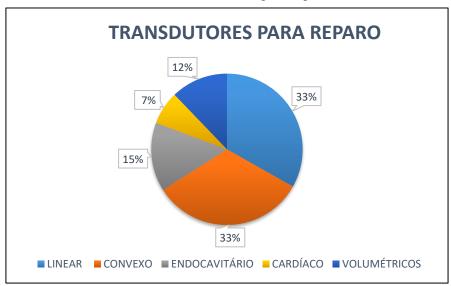
Realizando a filtragem por tipos dos 952 transdutores, conclui-se que os mais apresentam necessidade de reparo é o tipo linear e convexo, devido a sua ampla aplicação em diferentes tipos de exame (Gráfico 1). Com relação aos outros tipos, a porcentagem é bem menor por diversos fatores, entre eles estão a frequência de utilização e o tipo de exame que é realizado. Por exemplo, endocavitários são utilizados em exames ginecológicos em mulheres, cardíacos são operados em exames de ecocardiografia e transdutores endocavitário/obstétrico volumétrico são dispostos em exames com grávidas.

Gráfico 1 Transdutores para reparo
